## 衰减

峰图类型简述：起始峰图良好，逐渐出现底峰干扰主峰读值；或主峰逐渐降低，最终在 800bp 前无法正确读值。

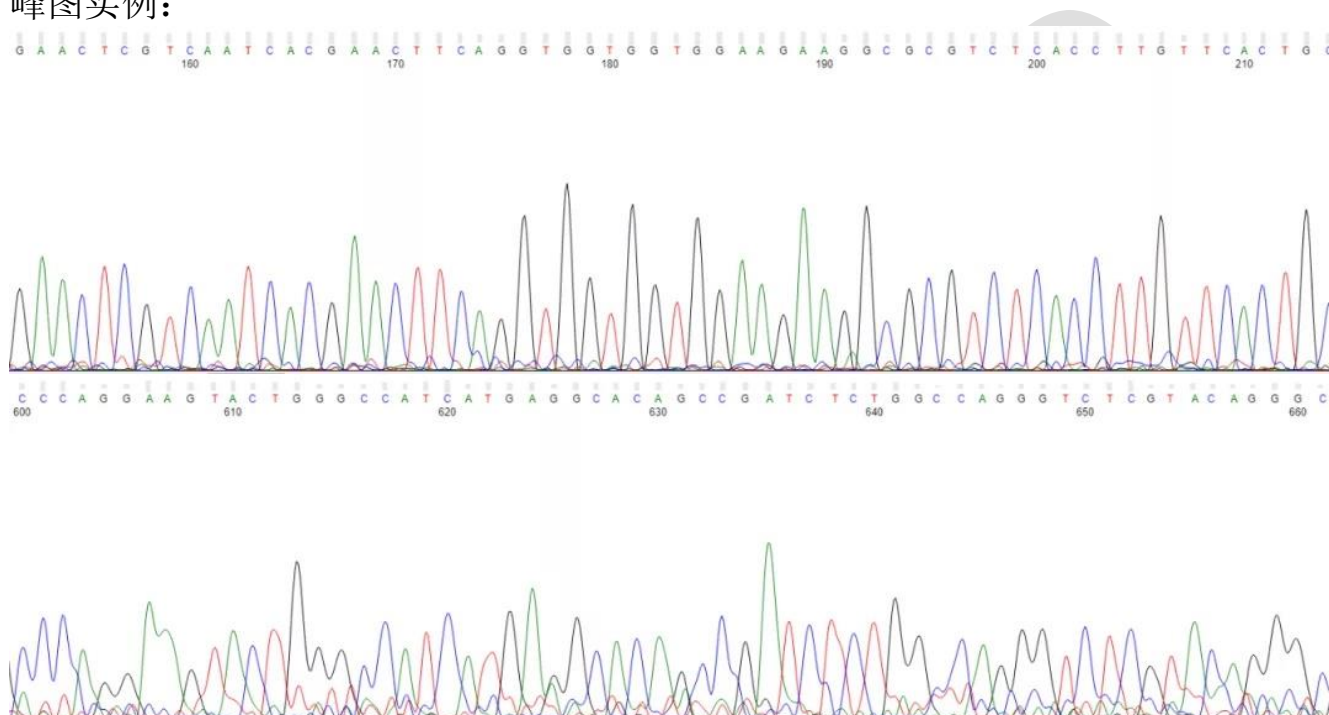
可能的原因	解决方案（建议）
起始阶段 ddNTP 消耗过多，信号过高，导致后续 ddNTP 不足，信号下降过快，RAW 值斜率大于正常值	核查样品浓度是否符合测序标准，送样标准请参照 <b>Azenta</b> 官网
模板量或引物量不足	
引物与模板结合效率低	检查引物设计是否合理
DNA 受损伤	重新制备模板

以上解决方案是给客户的建议，Azenta 测序的解决方法是调整方案给予必要的重测。
